Kulturhistorisk inventering av kyrkobyggnader och kyrkomiljöer i
Linköpings stift 2005

KRISTBERGS KYRKA

Kristbergs socken
Motala kommun
Linköpings stift
Östergötlands län

Kulturhistorisk inventering av kyrkobyggnader och kyrkomiljöer i Linköpings stift
Delrapport oktober 2005

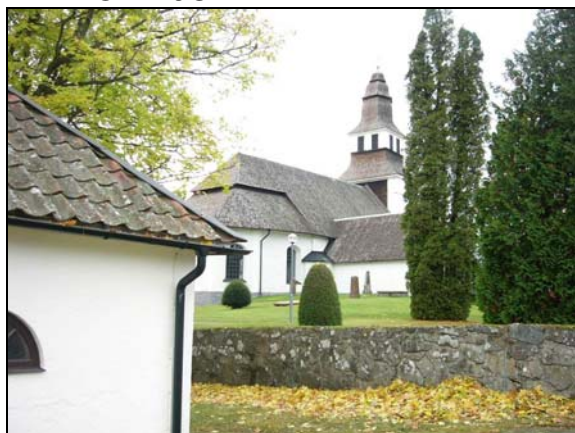
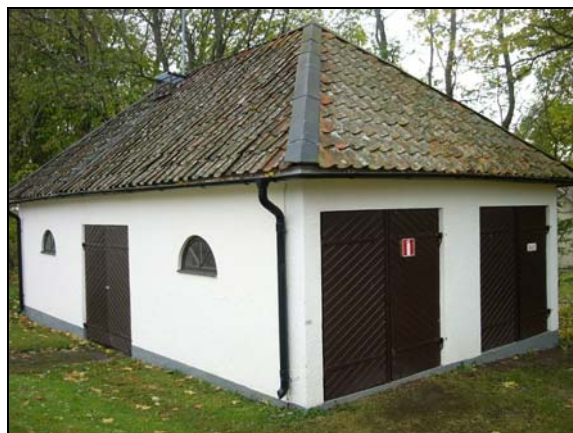
KYRKOMILJÖN

Kyrkan är belägen på en mindre höjd med vid utsikt över sjön Boren i söder. Norr om kyrkan uppfördes på 1870-talet en skola. Den påbyggdes på 1890-talet och används numer som församlingshem. Nordväst därom ligger den f d prästgården, som utgörs av en tidstypisk byggnad med frontespis, uppförd 1864. Öster om kyrkan är Kristbergs rusthåll beläget med mycket välbevarade mangårdsbyggnader, uppförda av byggmästare August Nyström till brodern Bengt Alfreds bröllop 1860. Nordväst om kyrkomiljön uppfördes 1935 ett församlingshem, som även inrymde slöjdskola och vaktmästarebostad. Byggnaden kallas Vibergsgården eftersom den tillkom genom en donation av fabrikör Viberg i Brunneby. Den äldre landsvägen gick tidigare utmed kyrkogårdsmuren i söder, men omlades 1953. Kyrkstallarna är belägna öster om kyrkogårdsmuren och utgörs av en vitputsad byggnad med valmat tak, belagt med enkupigt tegel. Mot norr finns två lunettfönster samt en dubbelport klädd med en smal profilerad och brunmålad panel. På västra gaveln finns två likadana portar, varav den södra leder till ett hemlighus med bevarad fjöl.

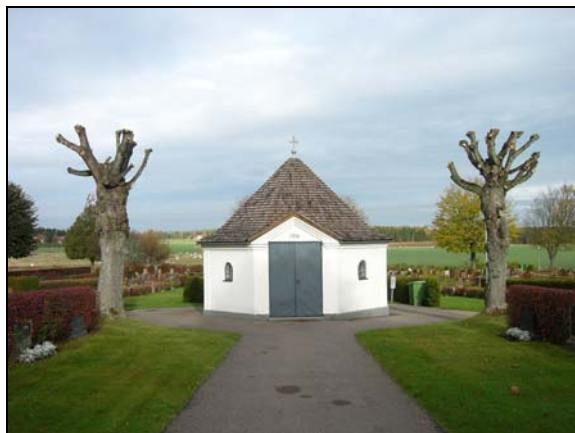
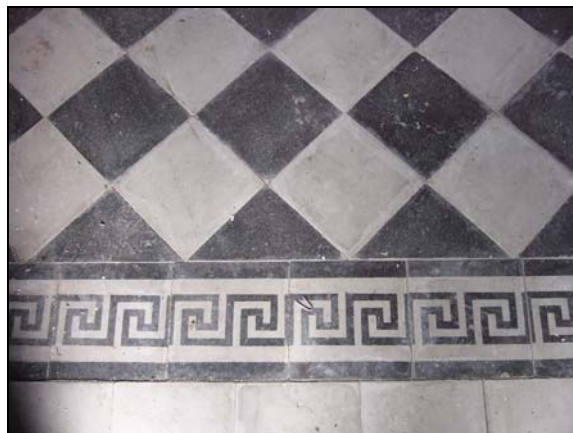
KYRKOGRÅDEN

Kyrkan omgärdas av en stenmur med ingång i väster och norr. Grindarna, som härrör från 1800-talet, är av svartmålat järnsmide. En ny kyrkogård anlades 1916 på andra sidan vägen. Grindarna till den nya kyrkogården tillverkades 1917 av smidesfabrikören P A Lindkvist på Lund under Hälla med förebild från grindarna vid gamla kyrkogården. På den nya kyrkogården uppfördes samtidigt ett gravkapell. Gravkapellet har en åttkantig planform, spåntäckt topptak, vita spritputsade fasader och små rundbågiga fönster. Ingången är förlagd mot söder och består av en dubbeldörr klädd med smal diagonalställd panel. Såväl fönsterbågar som dörrblad är blåmålade. I interiören finns originalgolvet bevarat som består av ett svartvitrutigt klinkergolv omgiven av en meanderbård.

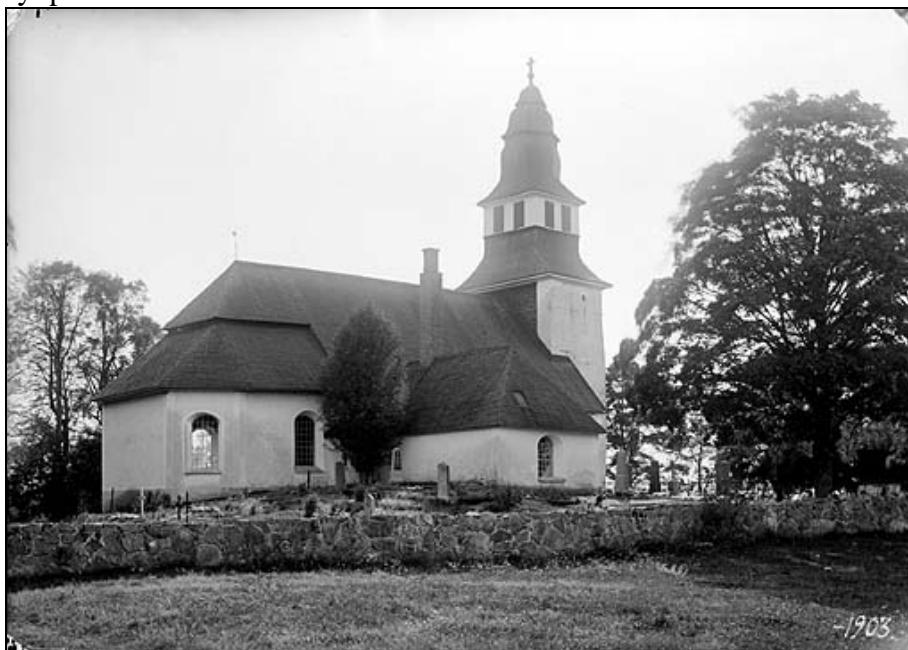
Kristbergs kyrka 1903.

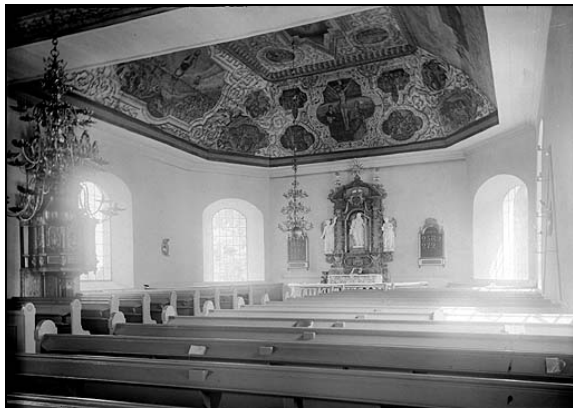
Kristbergs kyrka 1895.

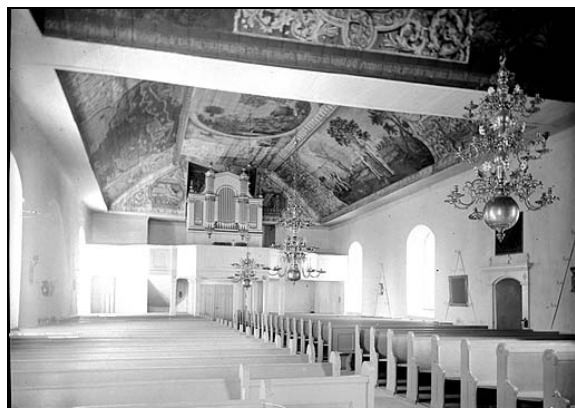
Tornet ombyggdes två gånger under 1740- och 1750-talen. Andra gången på grund av ett blixtnedslag 1758, då tornbyggaren Jonas Månsson från Östra Husby socken på Vikbolandet ansvarade för återuppbyggnaden. Även under 1800-talet skedde ett flertal förändringar. Samtliga arbeten utfördes av de i socknen boende byggmästarna Nyström. Bröderna August och Johan Robert Nyström fick i uppdrag att renovera kyrkan 1879-1880. Det innebar att den slutna bänkinredningen från kyrkans ombyggnad på 1720-talet utbyttes mot för tiden typiska öppna bänkar. Predikstolen flyttades från västra sidan om ingången till sakristian till den östra. Ett speciellt trapphus med passage mellan sakristian och predikstolen uppfördes för att möjliggöra uppgång direkt från sakristian. Det framgår av ritningar bevarade i Nyströmsarkivet på Östergötlands länsmuseum att bröderna Nyström även ritade orgelfasaden och nummertavlorna. I samband med att nya golv lades in igenmurades samtliga gravvalv. Under altaret fanns den Bergenstråhlska graven med 18 kistor, den Victorinska graven innehöll 22 kistor och den Tigerclou´ska graven innehöll 15 kistor.

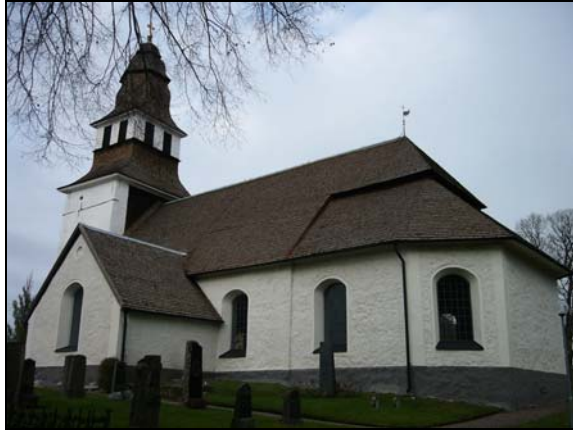
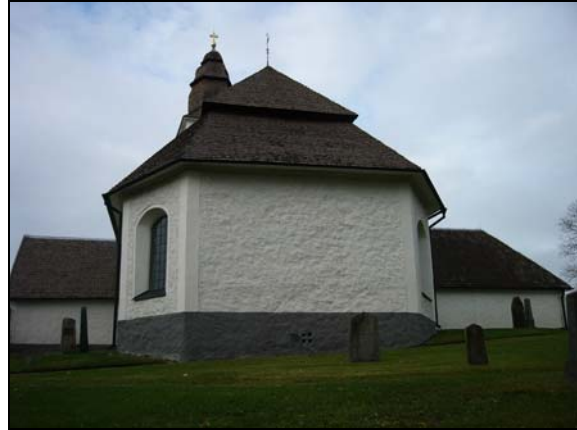
Kristbergs kyrka består av ett rektangulärt långhus med tresidigt avslutat korparti, ett vapenhus, nu "lillkyrka", i söder, en ovanligt långsmal sakristia vid långhusets norra sida samt västtorn. Korets murliv är något indraget mot långhuset. I hörnet mellan sakristians östra mur och skarven mellan långhus och kor finns sedan 1879 ett tillbyggt "trapptorn", som bildar en passage med trappa till predikstolen. Kyrkan är uppförd av gråsten. Fasaderna är spritputsade med slätputsade omfattningar och avfärgade i brutet vitt. Sockeln är putsad och gråmålad. Långhuset täcks av ett sadeltak som är valmat över koret och bildar dubbla takfall. "Lillkyrkan" och sakristian täcks också av sadeltak, det senare är valmat mot norr. Trapphusets tak är belagt med svart falsad skivtäckt plåt. Övriga tak är spåntäckta. Över koret sitter en vindflöjel med initialerna G B S C. Tornhuvu är spåntäckt, lanterninen består av vitmålad slät panel med brunmålade luckor och däröver en spåntäckt klockformad spira i tre avsatser. Tornets östra sida är spåntäckt. Tornet har några små muröppningar i söder och norr.

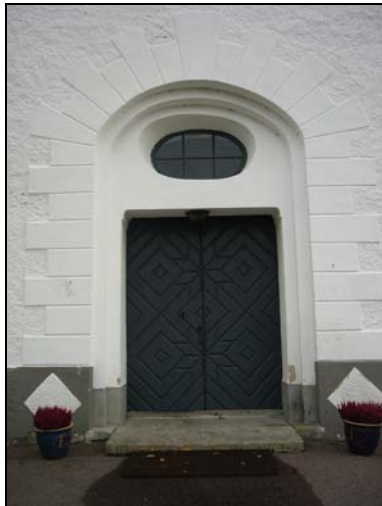
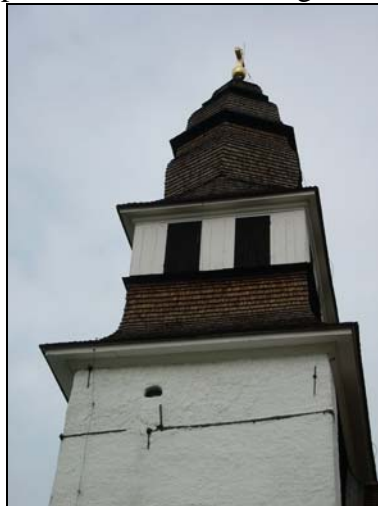
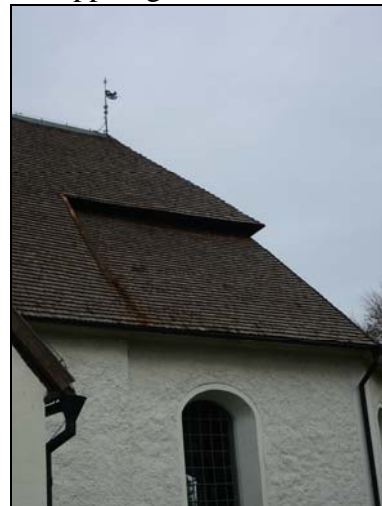
Kyrkans fönsteröppningar är rundbågiga och försedda med gråmålade småspröjsade gjutjärnsbågar, som är infästa direkt i muren. Gjutjärnsbågarna tillkom vid renoveringen 1879. Fönsterblecken är av svart, skivtäckt och falsad plåt. På långhusets västra gavel finns från vinden två lunettfönster, varav det norra är ett målat blindfönster. Huvudingången är sedan 1733 förlagd till tornets västra sida. Den omges av en rundbågig rusticerad och slätputsad omfattning. Trappstenen utgörs av en äldre kalkstenshäll. Dörrbladen är klädda med en blåmålade profilerad panel i stjärnmönster. Över porten finns ett ovalt fönster med spröjsad träbåge. En ingång finns även på sakristians västra sida med en enkeldörr klädd med profilerad panel i fiskbensmönster och äldre smide. På det f d vapenhusets södra gavelröste finns en rund blindering med årtalet 1829.

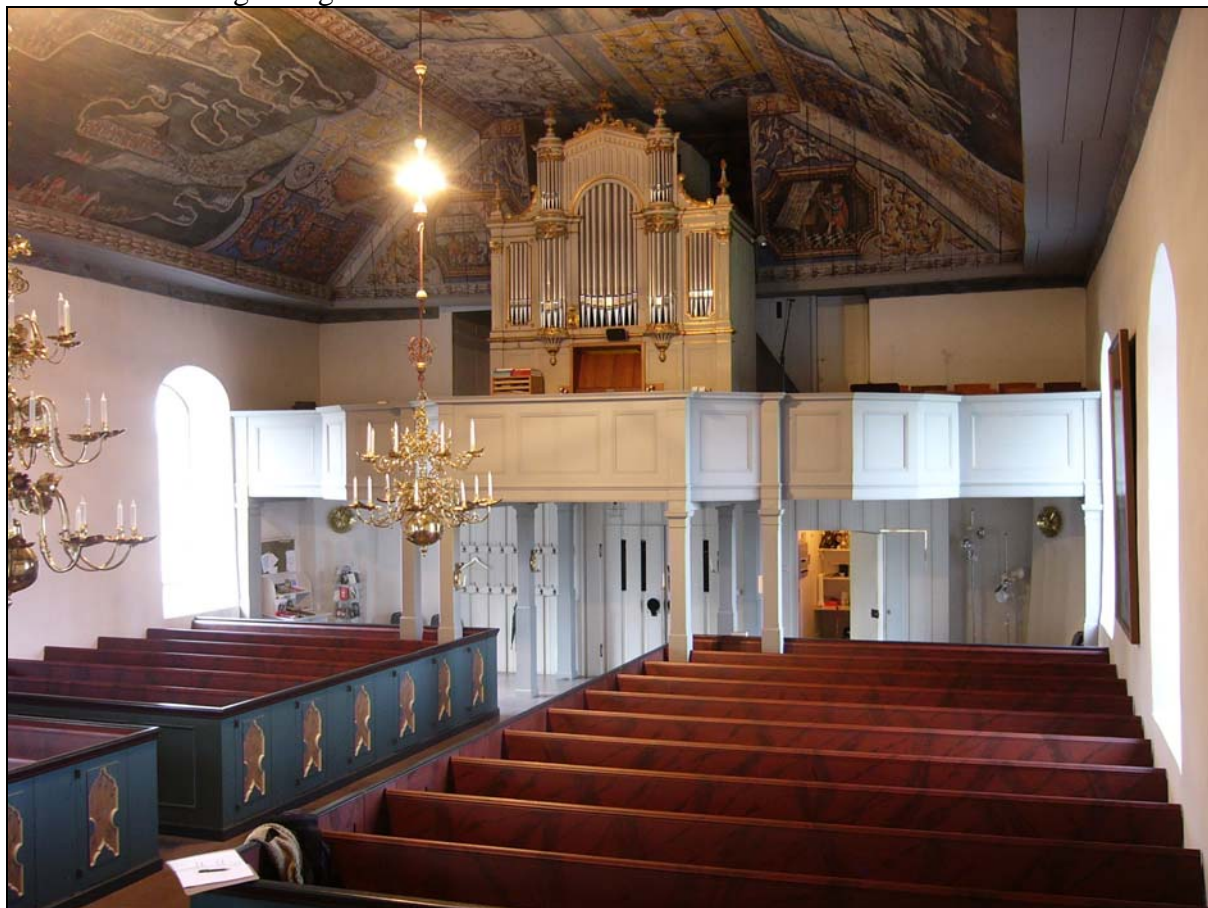
Orgelläktaren i väster bärs upp av kvadratiska gråmålade pelare med markerad bas och kapital. Läktarbarriären, som har ett utskjutande mittparti, är försedd med speglar och är enhetligt målad i gråvitt. I vindfångets norra del går sedan renoveringen 1950 en lackad trappa till orgelläktaren. Mot den västra väggen framträder den äldre rundbågiga öppningen mellan tornets bottenvåning och långhuset. Läktargolvet är bitvis täckt med heltäckningsmatta och bitvis med plastmatta. Endast en fast bänk finns bevarad. På läktarens nordvästra sida finns en dörr till tornet. Under trappan finns en äldre bänklucka med samma spegelindelning, som de som nytillverkades vid Erik Lundbergs renovering 1950. Orgeln är tillverkad 1879 av Åkerman & Co och fasaden, som är tillverkad av byggmästarna Nyström, är målad i grått med sparsam förgyllning.

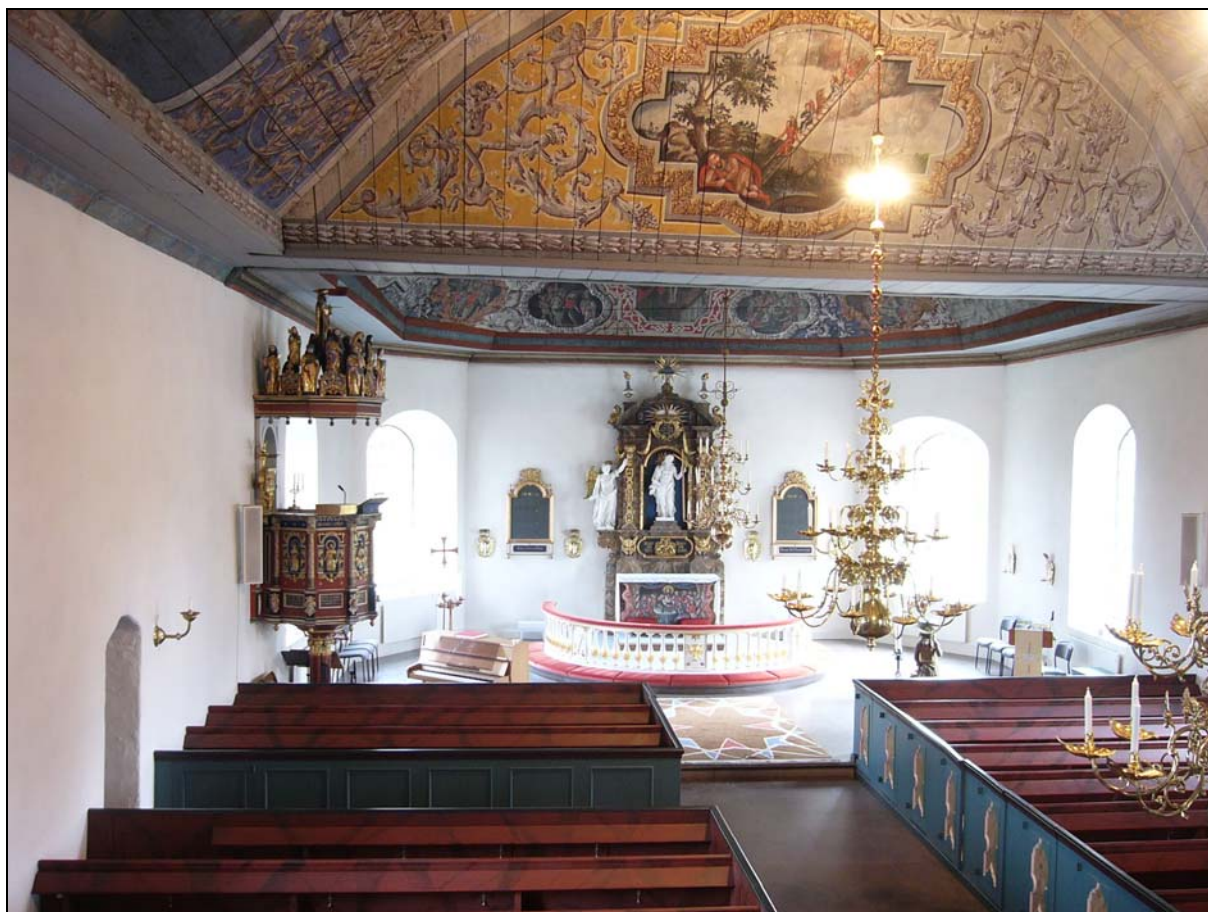
Korets golv ligger ett trappsteg högre än långhusgolvet. Golvet och väggarna har samma typ av ytskikt som långhuset. Taket är ett högt trävalv, som är avdelat mot långhuset. Det avslutas neråt av en profilerad list. I söder finns en latinsk text: *Gratia De: Orientalis hac templ: Pars extiucta et picta est sumptibus Gabrielis Bergensträhle Ao 1725+ Pastore Magno Svensson.* Vilket fritt översatt lyder; att kyrkans östra del uppbbyggdes och målades till Guds ära på Gabriel Bergensträhles bekostnad år 1725. Altaret är av trä med sidorna målade i en kraftig stenimitation. Fronten med orgelbundna utskjutande sidor är målad av Anders Wikström och framställer Nattvarden. Altaruppsatsen är arkitektoniskt uppbbyggd med pilastrar som håller upp ett välvt krön med vitmålade skulpturer. Altarringen är halvrund, öppen mot öster,

genombruten med balusterdockor och målad i vitt och guld. Den är tillverkad av byggmästare Abraham Nyström på 1830-talet. En liknande finns undanställd i Tjällmo kyrka. Predikstolen är belägen på norra sidan med uppgång via sakristian. Korgen är liten och sexkantig med skulpterade kolonner och änglahuvud. Ljudtaket är tillverkat 1732 och har skulpturer från ett medeltida altarskåp uppställda på taket. Dopfunten är tillverkad 1678 och utgörs av en skulptur bärande cuppan på huvudet med påskrift M.A.R.P. På korväggen är två nummertavlor placerade. De har en rikt utskuren och förgylld ram samt tillhörande nummerlådor. De är ritade och sannolikt tillverkade av byggmästarna Nyström i samband med renoveringen 1879-1880.
